**Datum** 25 september 2019  
**Betreft** **Natuurtoets werkzaamheden kerktoren van kerk te Tjerkgaast**

### **Voorgenomen werkzaamheden**

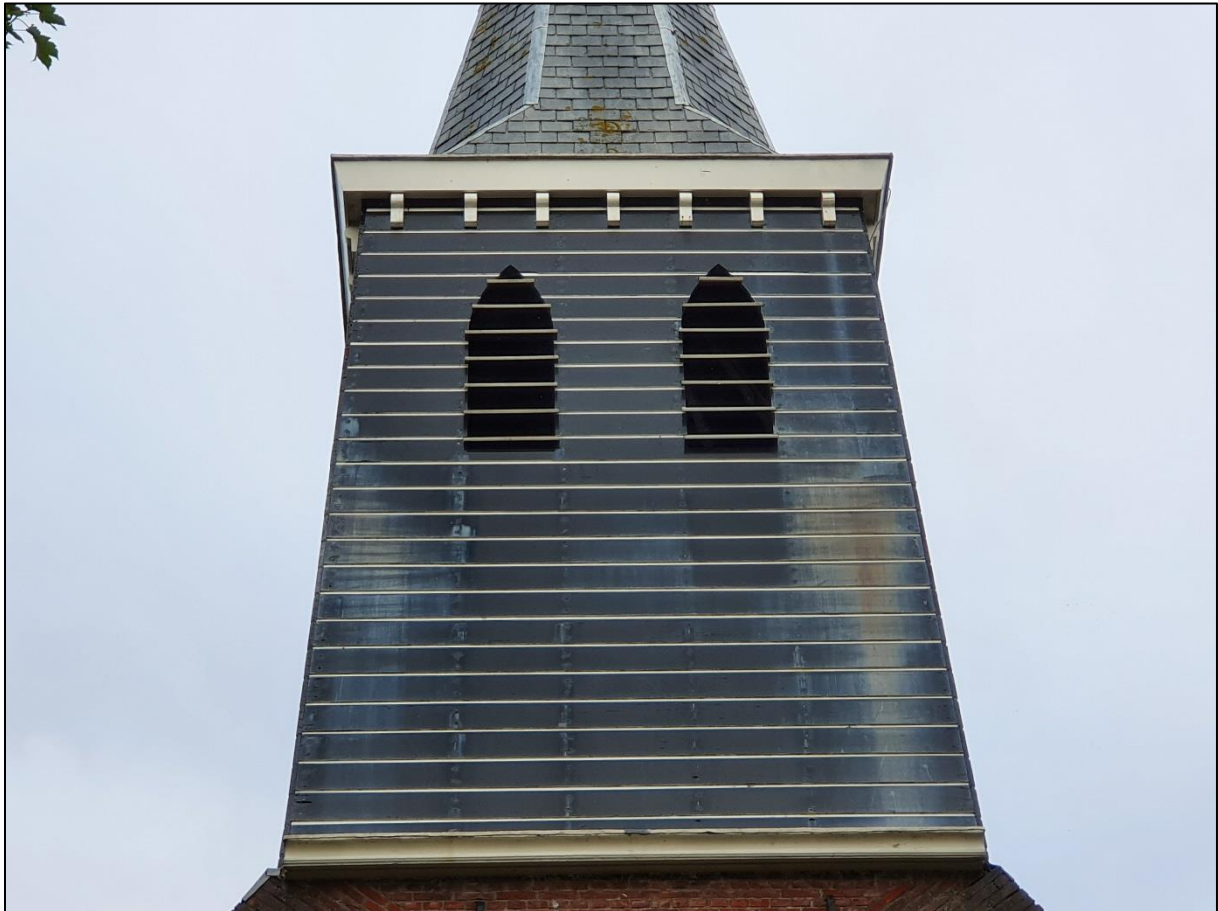
De voorgenomen werkzaamheden bestaan uit het vervangen van timmerwerk aan de buitenkant van de toren van de kerk.

**Figuur 1.:** Het houtwerk van de toren van de kerk zal worden vervangen.

Aan de binnenkant van de toren van de kerk is de muur afgewerkt d.m.v. plaatwerk. Als het houtwerk aan de buitenkant wordt verwijderd, zal er derhalve geen sprake zijn van een open constructie. Desondanks zijn negatieve effecten op individuele meervleermuizen niet uit te sluiten, omdat het verwijderen van het houtwerk tot gevolg zal hebben dat het klimaat in de kerk tijdelijk zal veranderen.

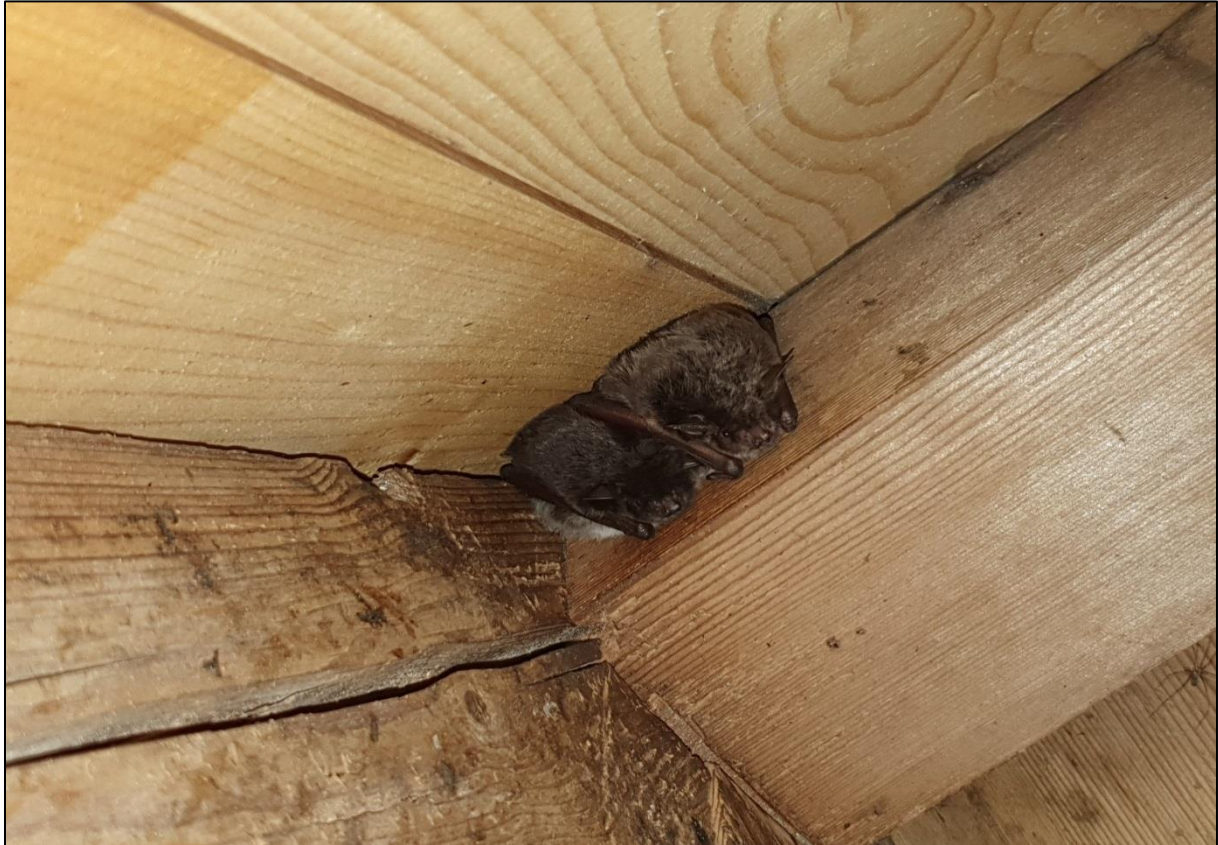
In de kerk van Tjerkgaast verblijft al jaren een kraamkolonie van 300+ individuen van de meervleermuis. Dit betreft een zeldzame soort waarvan de totale Nederlandse populatie op ongeveer 10.000 individuen geschat wordt. Vleermuizen maken vaak gebruik van een netwerk aan verblijfplaatsen wat onder andere inhoudt dat over het algemeen op een andere plek overwinterd wordt dan de locatie waar het kraamverblijf zich bevindt. Er zijn echter gevallen bekend van meervleermuizen die dicht bij hun zomerverblijf overwinteren. Op basis van literatuur kan overwintering in de kerk van Tjerkgaast dan ook niet worden uitgesloten. Tijdens het bezoek op 20 september 2019 zijn op de zolder van de kerk twee meervleermuizen aangetroffen. Tevens is minimaal één exemplaar gehoord in de basis van de kerktoren ter hoogte van de ingang naar de zolder. Vast staat dus dat zich op het moment van schrijven vleermuizen in de kerk bevinden. Het is niet duidelijk of deze individuen nog weg zullen trekken om elders te overwinteren, of overwinteren in de kerk zelf.

Figuur 2: tijdens het bezoek op 20 september 2019 zijn meerdere meervleermuizen waargenomen.

Op basis van het planvoornemen, de wijze waarop dit wordt gerealiseerd, de tijd van het jaar waarin deze werkzaamheden worden uitgevoerd, en de aanwezigheid van vleermuizen gedurende het bezoek op 20 september 2019, raden wij af om op dit moment de voorgenomen werkzaamheden uit te voeren. In tegenstelling tot in 2018, toen de werkzaamheden zich beperkten tot de spits en kon worden uitgesloten dat de werkzaamheden gepaard gaan met negatieve effecten, kunnen negatieve effecten in deze situatie niet worden uitgesloten, wat inhoudt dat de werkzaamheden wettelijk gezien niet zonder ontheffing op de Wet natuurbescherming kunnen worden uitgevoerd. Wij adviseren om advies in te winnen bij Anne-Jifke Haarsma, een expert op het gebied van meervleermuizen, die bekend is met de situatie, en gezamenlijk tot een geschikt plan van aanpak te komen, niet alleen voor de huidige maar ook voor toekomstige werkzaamheden. Eventueel kan het bevoegd gezag (Provincie Friesland) hierbij worden betrokken.

- Tijdens het bezoek op 20 september 2019 bevonden zich meervleermuizen in de kerk.
- Op basis van het planvoornemen kunnen negatieve effecten op meervleermuizen niet op voorhand worden uitgesloten.
- We adviseren om contact op te nemen met Anne-Jifke Haarsma, een deskundige op het gebied van de meervleermuis, en gezamenlijk tot een plan van aanpak te komen.
