## INSPECTIERAPPORT 2020

### Klokkenstoel It Noard bij 21 te Broek

Object:                       Klokkenstoel  
                                  It Noard bij 21 te Broek  
Gemeente:                   DE FRYSKЕ MARREN  
Objectnummer:           0707.4044  
Monumentnummer:       13224

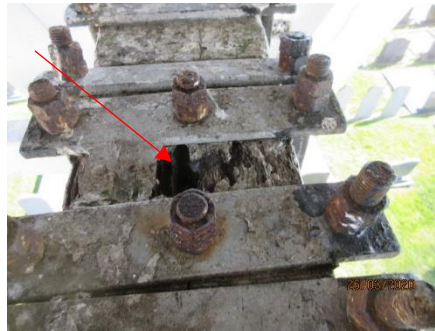
Door houtrot aangetast.

- M Boven de kap gerot. Uitsluitend van afstand geïnspecteerd.

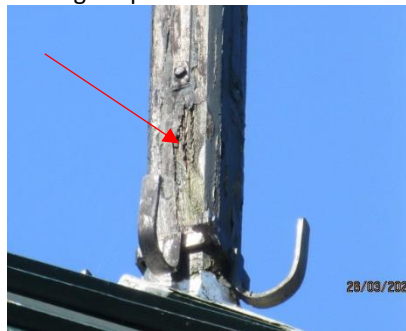
Door houtrot aangetast.

- S Bovenin bij makelaar door zwam aangetast, vermoedelijke oorzaak lekkage. Plaatselijk gescheurd door de roestige vernageling. Vermoedelijk zijn enkele spanten bij de aansluiting met de gepotdekselde delen licht door houtrot aangetast.

- De makelaar moet bij de eerstvolgende gelegenheid worden vervangen.

- Herstellen lekkage.
- Verwijderen door houtzwam aangetaste delen.

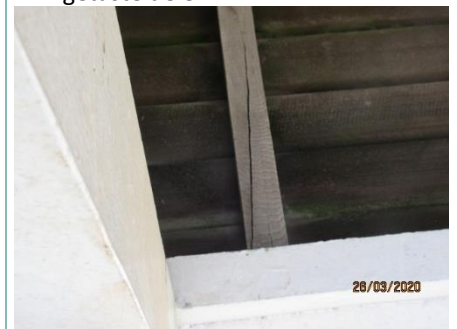
Gescheurde spant.

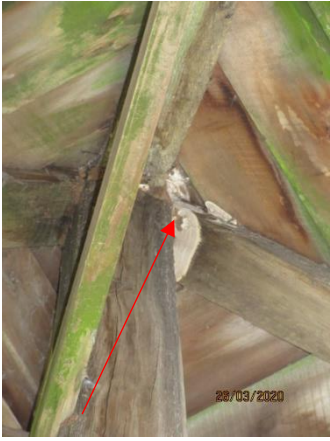
<p>Door zwam aangetast door lekkage.</p> <p><b>M</b> Plaatselijk zijn de liggers gescheurd en gerot. Verder scheuren in het hout door het roesten van bevestigingsmateriaal door verbindingen (o.a. op hoeken). Bij scheuren is plaatselijk houtrot ontstaan.</p>	<p>○ Gedeelten hout inlassen, het overige houtrot tot aan het gezonde gedeelte uitfrezen en uitvullen met een twee componenten kunsthars.</p>
<p>- vernageling/draadeinden</p>

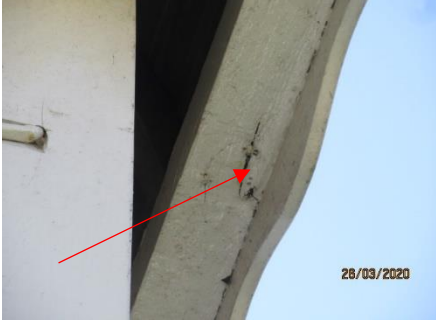
<p>Door houtrot aangetast en gescheurd.</p> <p><b>R</b> Roestig, vooral de draadeinden van de liggers (onder de kap) aan de dekbalk over de constructie van de klokkenstoel.</p>	<p>○ Bij gelegenheid vervangen.</p>
<p><u>2.2 Dakbedekking</u></p> <p>2.2.6 Overig</p> <p>Houten bedekking</p> <p>- gepotdekselde delen</p>	<p><b>R</b> Enkele nagels beginnen los te werken en enkele nagels zijn roestig. Plaatselijk licht gerot, onder ander bij de bevestigingen/ nagels. Aan de binnenzijde enige aangroei van algen.</p>	<p>○ Houtrot verwijderen bij onderhoudsschilderwerk. Verder afwerken met een kunsthars. Op lange termijn moeten aangetaste delen worden vervangen (nu niet aan de orde).</p> <p>○ Bij het schilderen losgeraakte nagels vervangen door roestvaststalen schroeven en de schroefgaatjes stoppen met stopverf.</p>

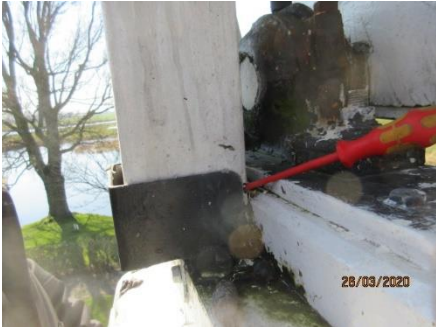
<p>Door houtrot aangetast.</p> <p>M Door houtrot aangetast, oorzaak lekkage (door niet dichte loden muts). De twee krammen t.b.v. de borging d.m.v. spieën zijn sterk geroest.</p>

<p>Door houtrot aangetast.</p>	<ul style="list-style-type: none"> <li>○ Behandelen bij gelegenheid.</li> <li>○ Herstellen lekkage.</li> <li>○ Vervangen loden muts.</li> <li>○ Ondereinde houtrot verwijderen en de mast wat laten zakken.</li> <li>○ Vervangen klos / balkje, incl. de beide krammen.</li> </ul>

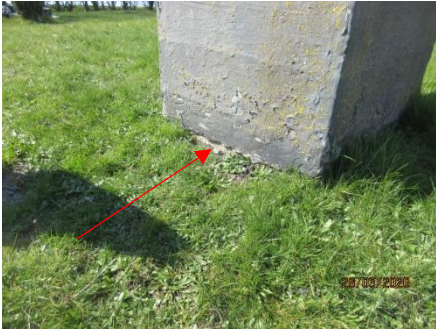
- bestrating/terrein	<b>R</b> Plaatselijk is het terrein gezakt.

Gezakte grondslag.	○ Ophogen terrein.	
<u>4.4 Hekwerk</u>			
Algemeen			
- hekwerk	<b>R</b> Plaatselijk roestig.
