## **INSPECTIERAPPORT 2020**

### **Klokkenstoel Murnserdyk 24 te Mirns**

Object: Klokkenstoel  
Murnserdyk 24 te Mirns  
Gemeente: DE FRYSKE MARREN (GAA)  
Objectnummer: 0230.4044  
Monumentnummer: 15925

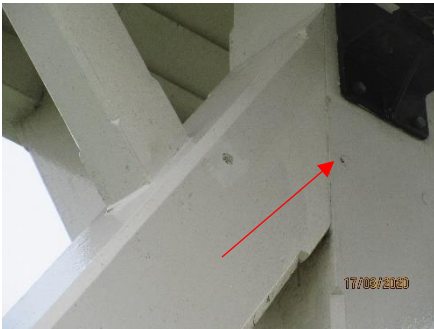
- staanders	G	Aan de oostzijde lichte houtrot aantasting.	○ Bij volgende schilderbeurt herstellen
- toognagels	R	Een enkele toognagel is aangetast door houtrot.	○ Toognagels vervangen

Licht door houtrot aangetast.

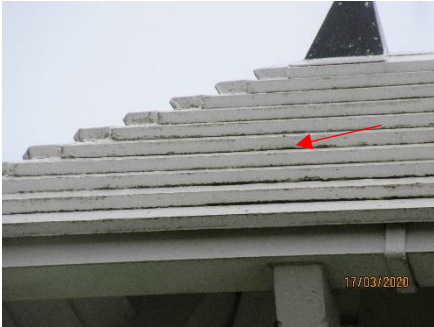
2.2.6 Overig			
Schilddak klokkenstoel			
<ul style="list-style-type: none"> <li>- gepotdekselde houten delen</li> </ul>	<p>R Op westzijde aan de binnen en buitenzijde plaatselijk door houtrot aangetast.</p>	<p>○ Vervangen door houtrot aange-taste delen.</p>

<p>Door houtrot aangetast.</p>

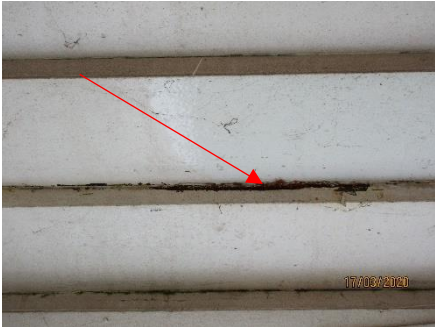
<p>Door houtrot aangetast.</p>	
<ul style="list-style-type: none"> <li>- schilderwerk</li> </ul>	<p>M Verspreid gebladderd (onthechting verlaagd). Vervuild.</p>	<p>○ Overschilderen, afhankelijk van de situatie met 1 of 2 lagen.</p>	
<u>2.3 Loodaansluitingen</u>			
Schilddak klokkenstoel			
<ul style="list-style-type: none"> <li>- hoekkeperlood</li> </ul>	<p>R De vernageling is door roest aangetast en overgeschilderd.</p>	<p>○ Bij de volgende schilderbeurt ont-roesten.</p>	
<u>2.8 Diversen</u>			
Schilddak klokkenstoel			
<ul style="list-style-type: none"> <li>- pironnen plaatstaal</li> </ul>	<p>G</p>		
<b>4. DIVERSEN</b>

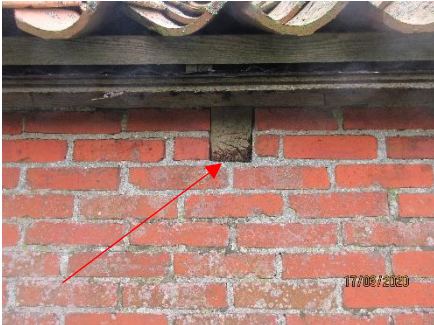
RUBRIEK	TOELICHTING	HERSTELADVIES	baarhokje
- trekbalken	R Bij de oplegging op muren door houtrot aangetast. Voor zover zichtbaar nog wel voldoende draagkrachtig.

Aangetaste trekbalk.
