## **INSPECTIERAPPORT 2020**

### **Klokkenstoel Tsjerkhofleane 2 te Ruigahuizen**

Object: Klokkenstoel  
Tsjerkhofleane 2 te Ruigahuizen  
Gemeente: DE FRYSKE MARREN (GAA)  
Objectnummer: 1673.4044  
Monumentnummer: 15931

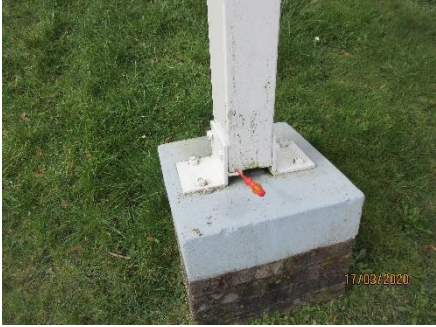
RUBRIEK	TOELICHTING	HERSTELADVIES	Klokkenstoel
<b>1. GEVELS</b>			
<b>1.1 Funderingen</b>			
Poeren of klippen <ul style="list-style-type: none"> <li>- metsel- en voegwerk</li> <li>- beton afdekking poeren</li> <li>- coating beton afdekking</li> </ul>	<p><b>R</b> Langs het maaiveld is enig/ minimaal open voegwerk aanwezig. Enkele stenen zijn beschadigd op de noordzijde.</p> <p><b>G</b></p> <p><b>R</b> Gebladderd en vuil.</p>	<p>○ Op termijn enkele stenen inboeten.</p> <p>○ Bijwerken coating.</p>	
<b>1.8 Diversen</b>			
Constructie <ul style="list-style-type: none"> <li>- houten standers</li> </ul>	<p><b>R</b> Goede ventilerende aansluiting op de klippen. Enkele standers op de oost en westzijde zijn aan de onderzijde licht door houtrot aangetast.</p>

<p>Door houtrot aangetast.</p>	<p>○ Herstel bij de eerstvolgende schilderbeurt.</p>	
<ul style="list-style-type: none"> <li>- verankeringen aan poeren</li> <li>- houten constructie overig</li> </ul>	<p><b>G</b></p> <p><b>R</b> Op diverse plaatsen houtrot aantasting, niet alleen in de kopse einden, ook onder anderen bij verbindingen. Vermoedelijk is het schilderwerk (te veel lagen) te dicht, waardoor het hout niet kan ademen. Enkele delen zijn verweerd.</p>

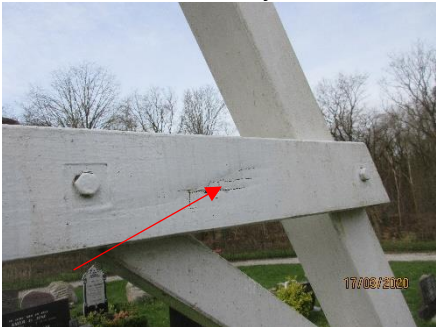
<p>Door houtrot aangetast.</p>	<p>○ Herstellen/aanhelen/vervangen door houtrot aangetaste onderdelen.</p>

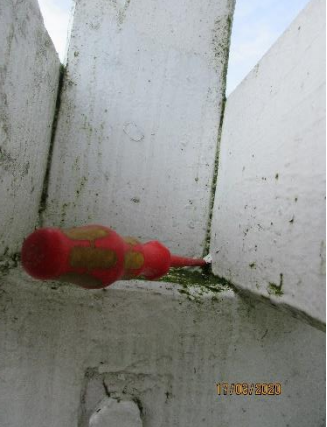
<p>Door houtrot aangetast.</p>

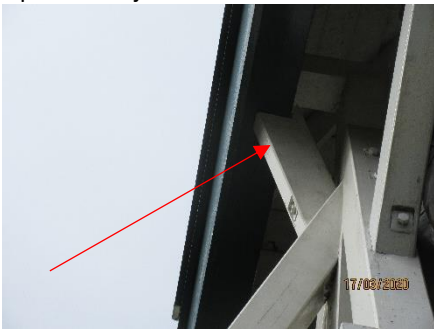
- ligger (koppelbalk)	R	De ligger onder de makelaar is aangetast door houtrot	○ Herstellen door houtrot aangetaste deel.
- schoren onder dak	R	Op de zuidzijde is de schoor los.	○ Opnieuw aanbrengen schoor.

Loszittende schoor.

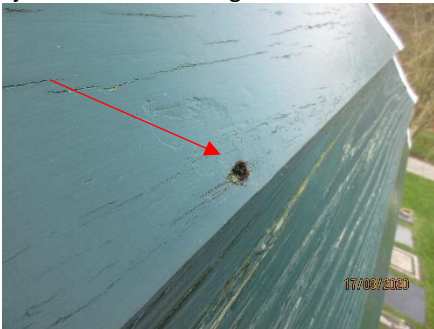
- verankeringen	G		
<u>2.2 Dakbedekking</u>			
2.2.6 Overig			
Helmdak			
- gepotdekselde houten delen	R	De houten delen zijn verweerd en vertonen lichte scheurtjes. Enkele delen staan hol. Bij de bevestigingen plaatselijk houtrot aantastingen.	○ Tijdig onderhoudsschilderwerk uitvoeren. Rekening houden met het vervangen van enkele verweerde delen en herstel houtrot.

Licht door houtrot aangetast.

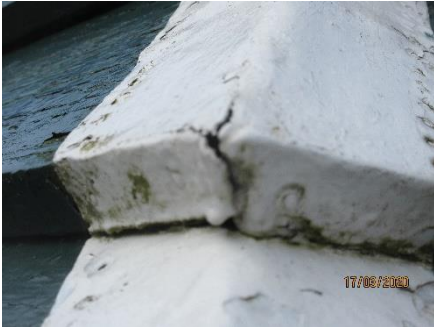
- schilderwerk	M Gescheurd en gebladderd.	○ Uitvoeren schilderwerk.	
<u>2.3 Loodaansluitingen</u>			
Helmdak			
- hoekkeperlood	M Het lood vertoont scheurvorming.	○ Gescheurde delen vervangen bij de volgende schilderbeurt.

Scheurvorming.		
<u>2.8 Diversen</u>			
Bekroning
