INSPECTIERAPPORT 2020

**klokkenstoel
Middenweg 165 te Bantega**

Object: klokkenstoel
Middenweg 165 te Bantega
Gemeente: DE FRYSCHE MARREN
Objectnummer: 3509.4044
Monumentnummer: -

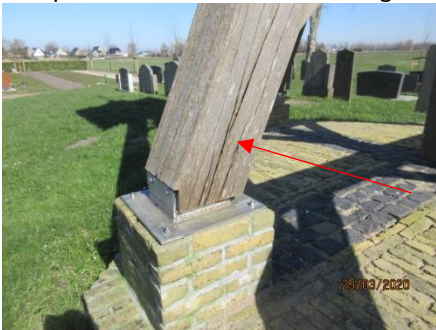
- staanders	R	Plaatselijk scheurvorming en op een enkele plaats lichte houtrot aantastingen.	○ Herstel niet noodzakelijk.

Scheuren in de staanders.

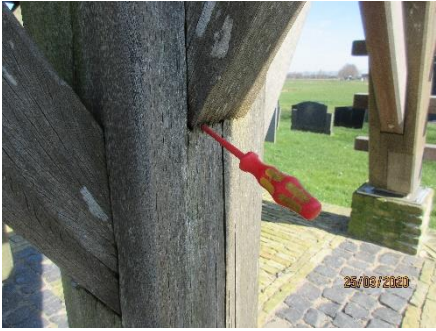
- makelaars	R	De zuidelijke is bij onderste korbbeel licht door houtrot aangetast. Plaatselijk scheurvorming in de makelaars.	○ Herstel niet noodzakelijk.

Lichte houtrot aantasting.

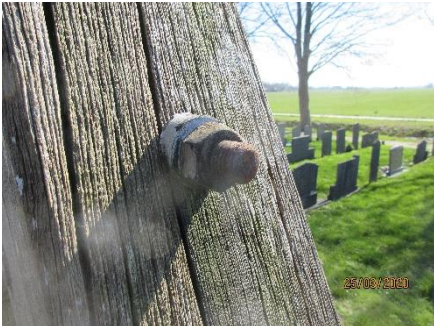
RUBRIEK	TOELICHTING	HERSTELADVIES	Klokkenstoel
- korbelen	R Bij de zuidelijke makelaar licht door houtrot aangetast. Enkele korbelen zitten los.	○ Korbelen opnieuw vastdraaien. ○ Herstel houtrot niet noodzakelijk.	
- liggers	G		
- trekstangen	G Uiteinden zijn plaatselijk roestig.

Onderdelen	Rubriek	Technische staat	Termijn
Klokkenstoel			
○ Korbelen opnieuw vastdraaien.	1.8	Redelijk	1-3 jaar
○ Bijwerken schilderwerk.	1.7.2	Redelijk	1-3 jaar
○ Ophogen grondslag.	4.3	Redelijk	3-6 jaar

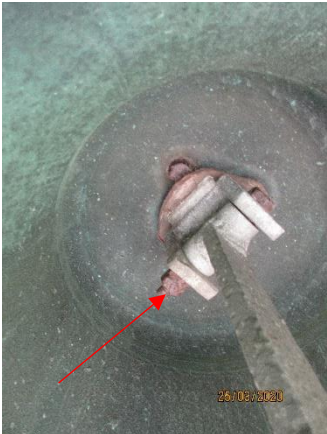
- klimklossen	G		
Luiwerk			
- luidklok	G		
- luidklok ophanging	G		
- klepel	G		
- klepel ophanging	R Plaatselijk roestige onderdelen.

Roestige as.		
- luidas	G		
- luid wiel	G		
- lageringen	R Platen onder de lagers en de bevestiging zijn plaatselijk roestig.		
2. DAKEN			
2.1 Kapconstructies			
2.1.1 Hout			
Kapconstructie			
- makelaar	G		
- spanten	G		
- liggers onder kapconstructie	G

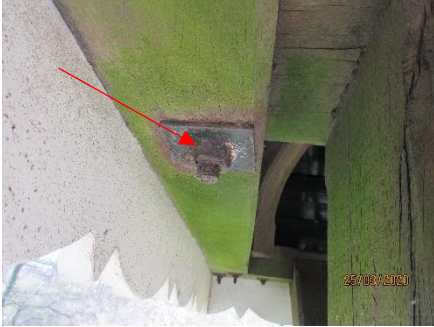
RUBRIEK	TOELICHTING	HERSTELADVIES	Klokkenstoel
- vernageling/draadeinden	R Roestig, met name de draadeinden van de liggers (onder de kap).

Roestig draadeind.	○ Bij gelegenheid vervangen.	
<u>2.2 Dakbedekking</u>			
2.2.6 Overig			
Houten bedekking			
- gepotdekselde delen	G		
<u>2.8 Diversen</u>			
Algemeen			
- bekroning	R Plaatselijk licht roestig.

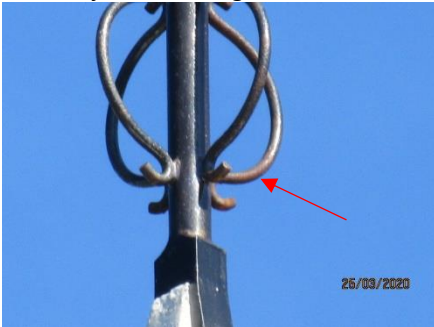
Licht roestig.		
- windvaan	R		
- loden muts om makelaar	G	○ Herstellen haan.	
4. DIVERSEN			
<u>4.3 Bestrating/terrein</u>			
Algemeen			
- plateau onder klokkenstoel	G
