INSPECTIERAPPORT 2022

**Klokkenstoel
J Veldstraweg bij 81 te Ouwster-Nijega**

Object: Klokkenstoel
J Veldstraweg bij 81 te Ouwster-Nijega
Gemeente: DE FRYSKE MARREN
Objectnummer: 0629.104044
Monumentnummer: 13248

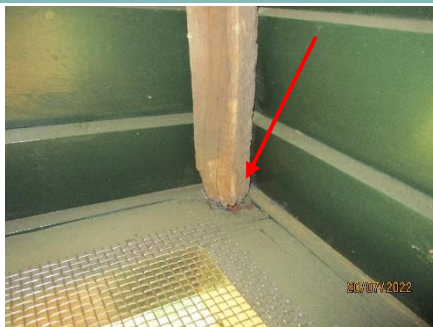
Ligger in hoek wat gerot. Onderreinde spantpoot idem/ verweerd/ gescheurd.

R Enige ruimte op de verbinding met de dekbalk over het juk.
