INSPECTIERAPPORT 2023

Klokkenstoel Murnserdyk 24 te Mirns

Object: Klokkenstoel
Murnserdyk 24 te Mirns
Gemeente: DE FRYSKE MARREN
Objectnummer: 0230.104044
Monumentnummer: 15925

Inspectie uitgevoerd door: P.D. van Vliet
Datum inspectie: 6 november 2023

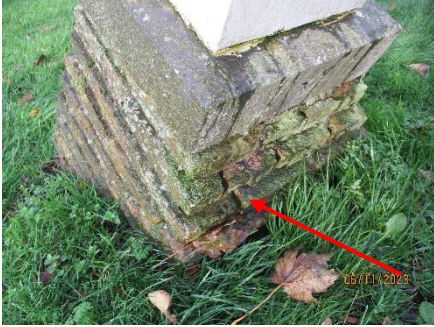
RUBRIEK	TOELICHTING	HERSTELADVIES	Klokkenstoel
1. GEVELS			
1.1 Funderingen			
Poeren klokkenstoel			
- metselwerk	G		
- voegwerk	R	○ Bij gelegenheid het voegwerk zorgvuldig herstellen.	
	Het voegwerk van de poeren is – met name aan de “binnenzijde” - uitgespoeld.

Open voegen.

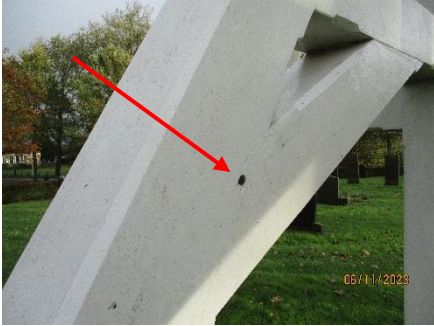
1.8 Diversen			
Constructie klokkenstoel			
- staanders	G		
- toognagels	R	○ Aangetaste toognagels bij gelegenheid vervangen.	
	Een enkele toognagel is aangetast door houtrot. Onder andere bij een verbinding aan de zuidzijde goed zichtbaar.

Toognagel bijna verdwenen.
