INSPECTIERAPPORT 2024

**Klokkenstoel
Schoterweg bij 11 te Rotstergaast**

Object: Klokkenstoel
Schoterweg bij 11 te Rotstergaast
Gemeente: DE FRYSKE MARREN
Objectnummer: 0542.104044
Monumentnummer: 20851

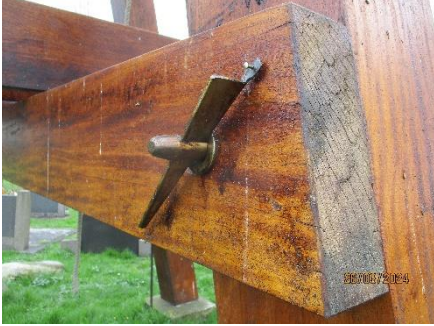
RUBRIEK	TOELICHTING	HERSTELADVIES	Klokkenstoel
1. KLOKKENSTOEL			
1.1 Funderingen			
Algemeen			
- beton klippen	G	De afwerking (pleisterwerk smeerlaag) op twee klippen is wat beschadigd.	
- stroppen/ ankers	G	Licht geroest.	
1.8 Diversen			
Constructie			
- staanders, makelaars, liggers, dekbalken	G	Enkele delen van het constructiehout van de oude klokkenstoel zijn hergebruikt (makelaars, dekbalk, consoles).	
- spiebouten door verbindingen	G
