**INSPECTIERAPPORT 2014**  
**objectnummer 0068**

v.m. Stadhuis  
Heerenwal 48  
8556 XW Sloten

Objectnummer: 0068  
Debiteurennummer: 4044  
Object: Voormalig Stadhuis  
Gelegen te: Heerenwal 48,  
8556 XW Sloten  
Gemeente: Friese meren  
Bouwjaar of periode: 1759  
Monumentnummer: 33851  
Oorspronkelijke functie: 01 Openbare gebouwen

Inspectie uitgevoerd door: J. Binnema en P.D. van Vliet  
Datum inspectie: 26-08-2015

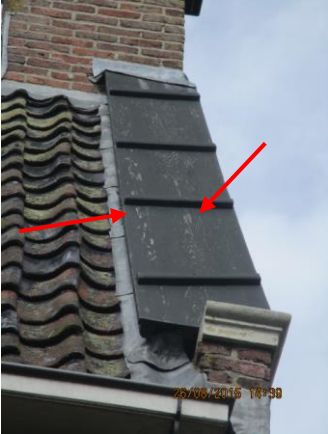
- kozijnen	R	Kaal hout. Plaatselijk barstvorming en vuil verfwerk.		
Algemeen - gootlijst - overige dekplanken	R S	Licht vervuild en afkrijting. Veel barstvorming, glansverlies, afkrijting en plaatselijk bladderend schilderwerk. Met name zuidzijden.		
- binnen schilderwerk	R	Bladderend en kaal hout. Plaatselijk lichte afbladdering en barstvorming.
