INSPECTIERAPPORT 2020

toren

Menno van Coehoornweg 2 te Wijckel

Inspectie uitgevoerd door: J. Binnema
Datum inspectie: 25 maart 2020

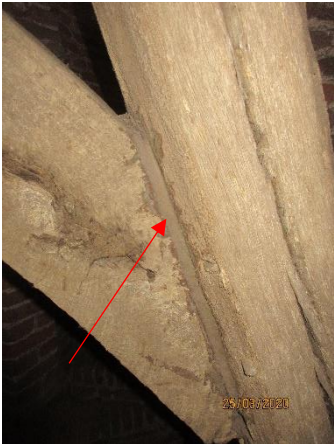
RUBRIEK	TOELICHTING	HERSTELADVIES	Toren
<p>3.7 Diversen</p> <p>Begane grond</p> <ul style="list-style-type: none"> - pleisterwerk 	<p>R Met name tegen de westelijke en zuidelijke gevel wordt het glasweefsel behang van de gevel gedrukt als gevolg van het kristalliseren van zouten tussen het pleisterwerk en het behang. De oorzaak dient gezocht te worden in de dampdichte verflaag welke op het behang toegepast is.</p>	<p>○ Het is raadzaam om het behang te verwijderen en te voorzien in het aanbrengen van een pleistersysteem met een open structuur of welke een bufferend vermogen bezit. Een dergelijke zout belaste gevel nooit voorzien van een dampdichte afwerking.</p>	
<p>3.9 Diversen</p> <p>Klokkenstoel/luidklok</p> <ul style="list-style-type: none"> - klokkenstoel 	<p>R Enkele onderdelen aangebracht met draadeinden, bij de draadeinden is het hout gespleten. De klokkenstoel is in het verleden plaatselijk verstevigd en aangeheeld. Op diverse plaatsen oude aantastingen van hout borende insecten.</p>
