## INSPECTIERAPPORT 2024

toren  
Kerkhof 1 te Lemmer

Object: toren  
Kerkhof 1 te Lemmer  
Gemeente: DE FRYSKE MARREN  
Objectnummer: 0639.104044  
Monumentnummer: 25749

Inspectie uitgevoerd door: P.D. van Vliet  
Datum inspectie: 22 oktober 2024

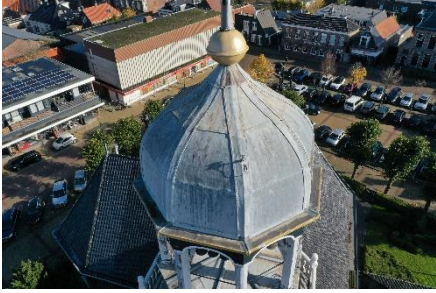
RUBRIEK	TOELICHTING	HERSTELADVIES
<ul style="list-style-type: none"> <li>- houten luik met lood bekleed</li> <li>- houten lijstwerk onder koepel</li> </ul> <p>Loodvloer aan voet op open lantaarn</p> <ul style="list-style-type: none"> <li>- loden vloer (roeven)</li> <li>- houten luik met lood bekleed</li> <li>- houten lijstwerk onder de loden vloer</li> </ul> <p>Torenbekroning</p> <ul style="list-style-type: none"> <li>- smeedijzeren kroon</li> <li>- pijnappel</li> <li>- windvaan</li> </ul>	<div style="text-align: center;">

</div> <ul style="list-style-type: none"> <li>G</li> <li>R</li> <li>G</li> <li>R</li> <li>R</li> <li>R</li> <li>G</li> <li>G</li> <li>G</li> </ul> <p>Op een enkele plaats is houtrot geconstateerd; onder andere in de regel aan de zuidzijde/ zuidwestzijde en zuidoostzijde (o.a. op de hoeken).</p> <p>Lood is op de hoeken (afhangende kanten) gescheurd.</p> <p>Op de hoeken zuid en zuidoost gerot.</p> <p>Uitsluitend van afstand geïnspecteerd.</p> <p>Lichte roestvorming.</p> <p>Bovenlangs/ aan uiteinden zwart geworden verguldwerk</p>	<ul style="list-style-type: none"> <li>○ De bekleding bij gelegenheid (hoogwerker/ steiger) nader inspecteren.</li> <li>○ Aangetast houtwerk vervangen. Kleinere aantastingen zijn nog te herstellen met een kunsthars.</li> <li>○ Vermoedelijk nog te herstellen met een kunsthars bij onderhoudsschilderwerk.</li> </ul>
